Baustellendokumentation Perlenkette hinteres Leimental

Bauzeit: 23.08.2021 - 15.09.2021

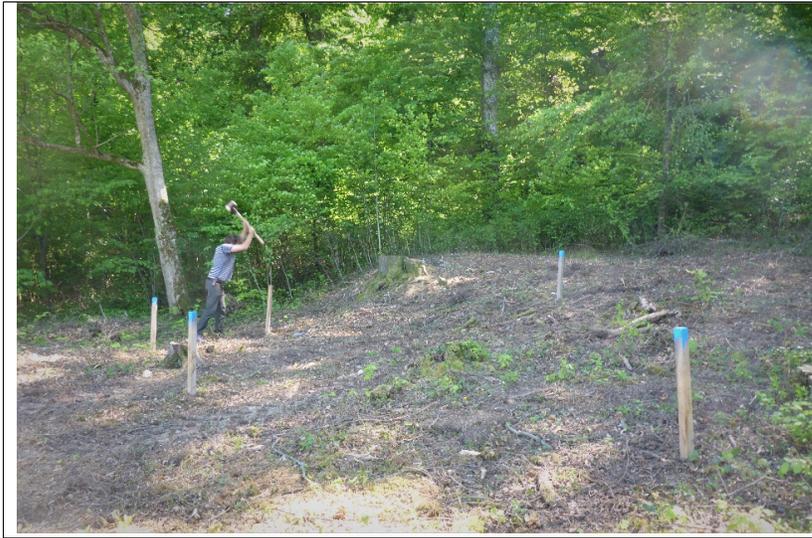
<p>Chöpfliweiher: (Standort 1, Bättwil)</p> <p><i>Werner Götz schlägt die Pfosten für die Baueingabe des Projekts ein.</i></p> <p><i>Foto: 22.04.2020</i></p>

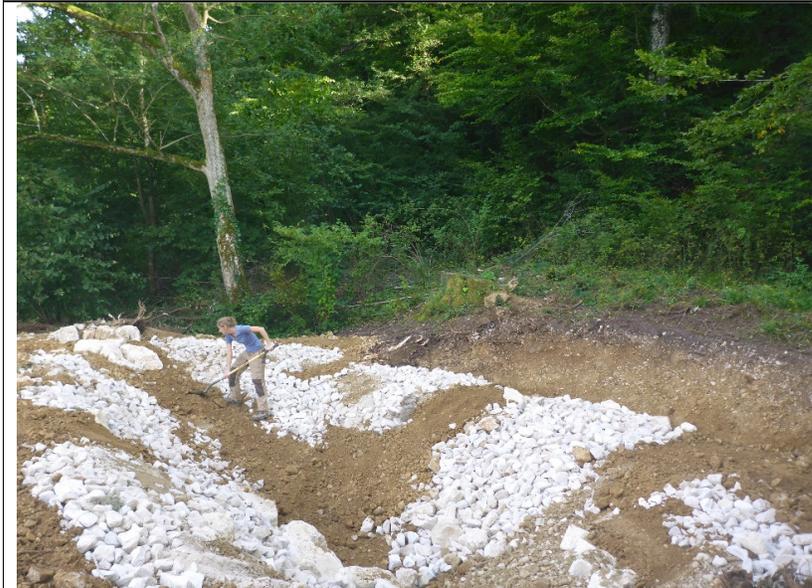
<p>Chöpfliweiher: (Standort 1, Bättwil)</p> <p><i>Franziska Studer (Büro Götz) erledigt die Finisharbeiten am Weiher substrat und den Landlebensräumen.</i></p> <p><i>Foto: 07.09.2021</i></p>

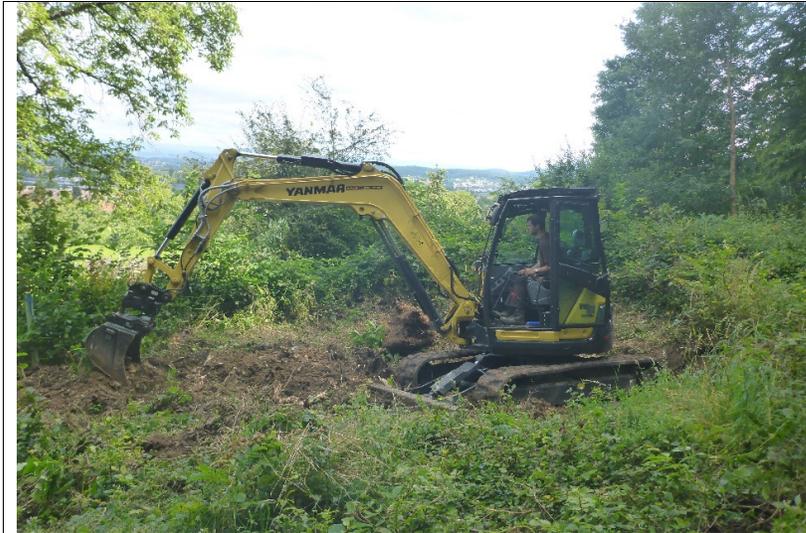
Grienackerweiher:
(Standort 2, Bättwil)

Niklaus Tanner (Büro Götz) schält mit Hilfe des Baggers die Vegetation aus der bestehenden Grube ab.

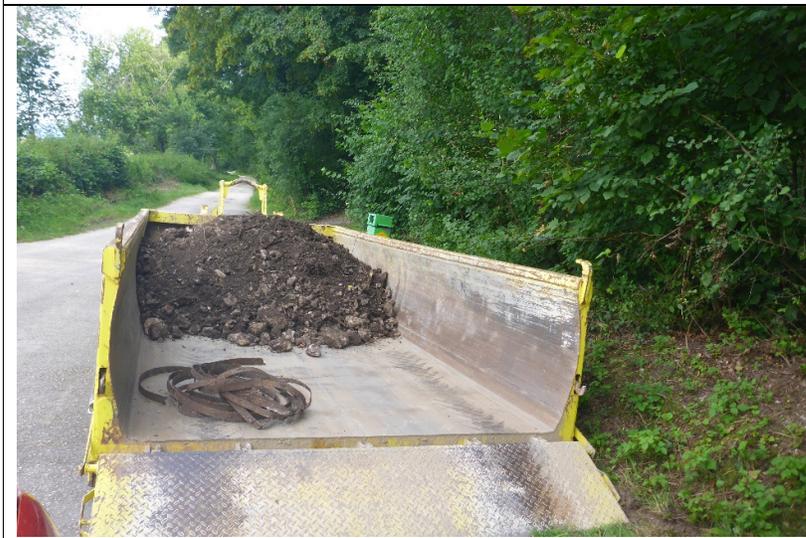
Grienackerweiher:
(Standort 2, Bättwil)

Alte Glasflaschen, Tonscherben und Metallreste werden in einer Mulde zwischengelagert und fachgerecht entsorgt.

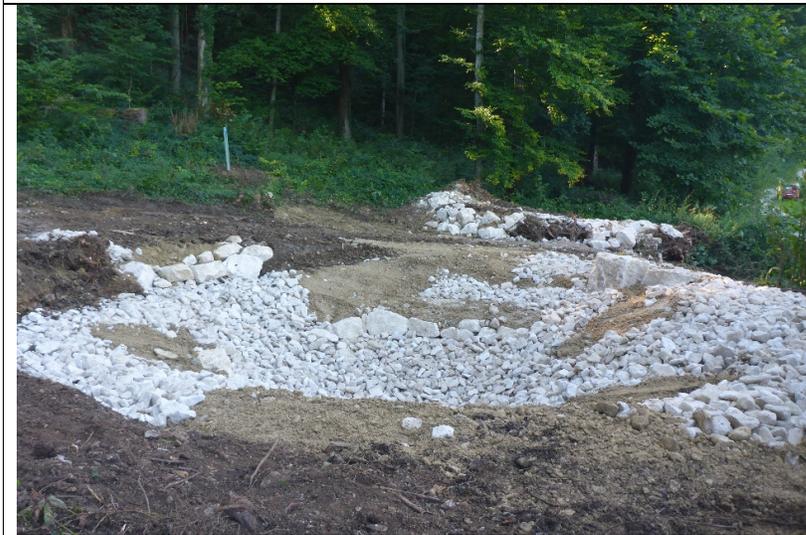
Grienackerweiher:
(Standort 2, Bättwil)

Der frisch gebaute Weiher wartet darauf, mit Regenwasser gefüllt zu werden.

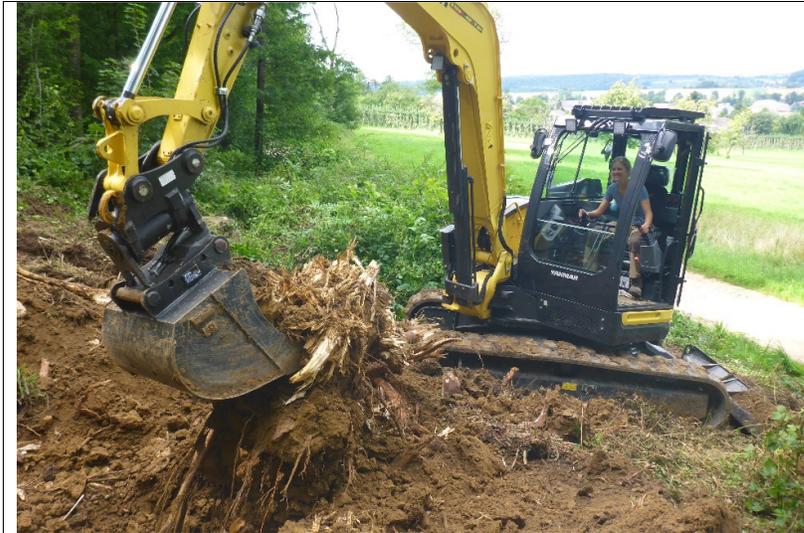
(Standort 3, Witterswil)

Wurzelstöcke werden für die Geländemodellierung ausgegraben und später als Landlebensräume wieder eingebaut.

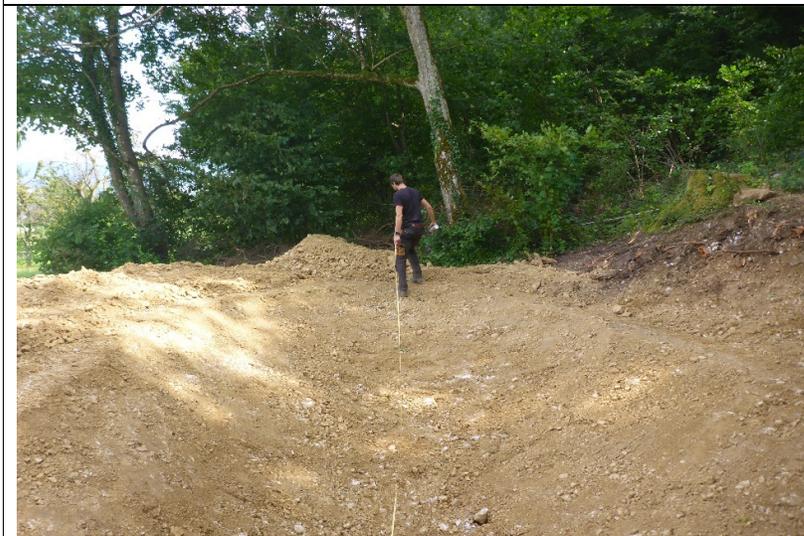
(Standort 3, Witterswil)

Die zu bestellende Folienfläche wird vor Ort ausgemessen.

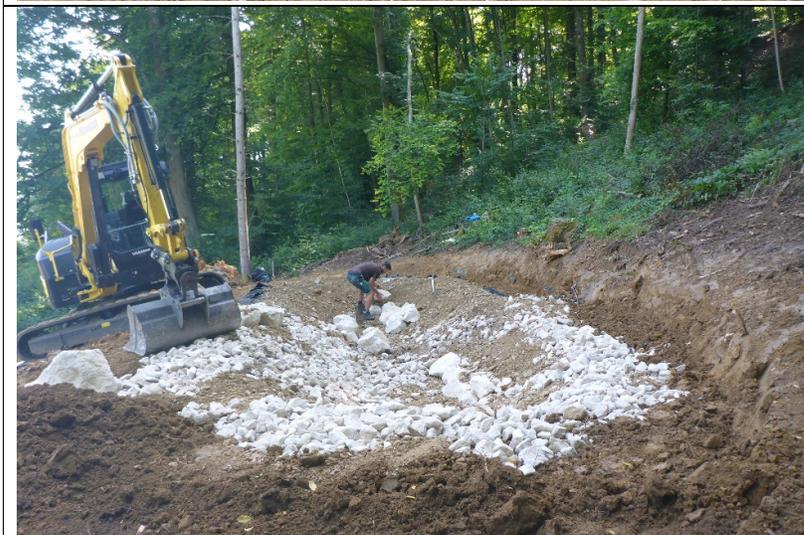
(Standort 3, Witterswil)

Steile Uferpartien werden mit groben Kalksteinblöcken gesichert und mit Gelbkies hinterfüllt.

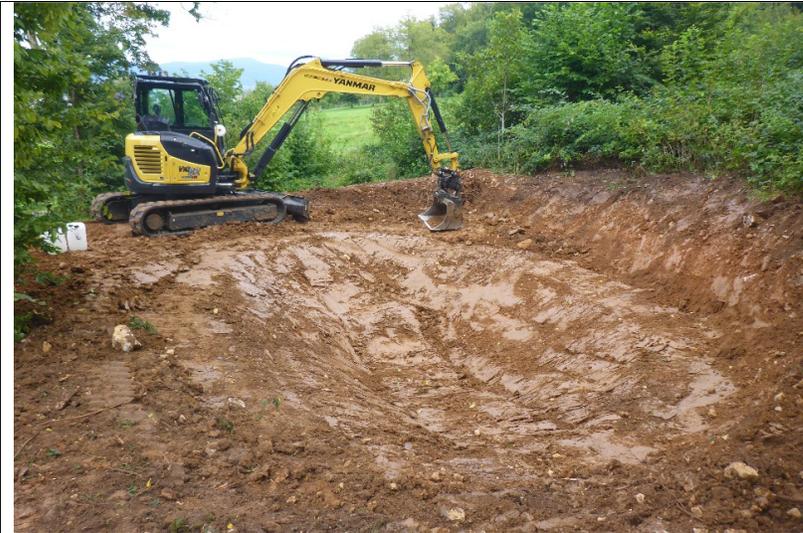
(Standort 4, Witterswil)

Die Aushubarbeiten für den Weiherbau sind abgeschlossen.

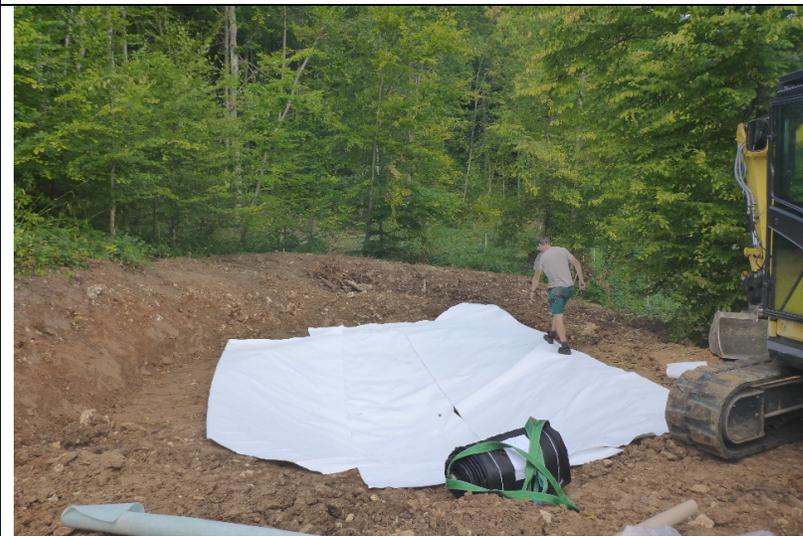
(Standort 4, Witterswil)

Zum Schutz der Kautschukfolie wird ein dickes Vlies (800g/m²) ausgerollt. Über der Folie liegt ein dünneres Schutzvlies (200g/m²)

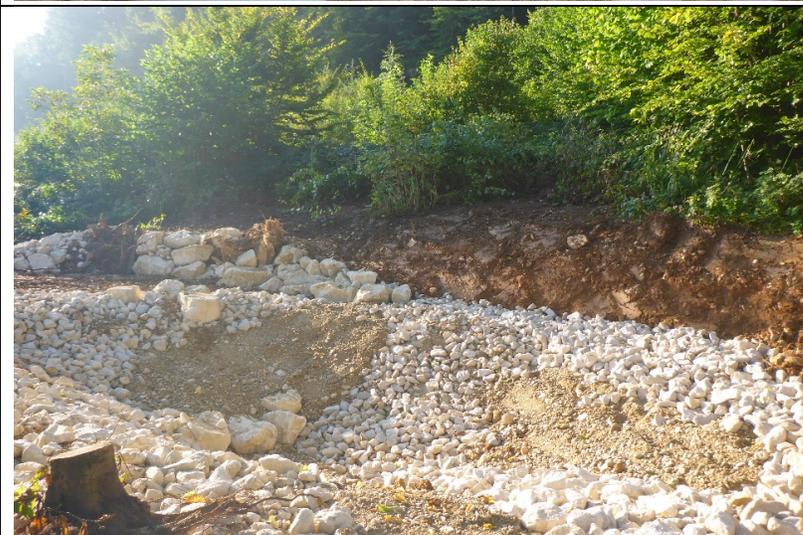
(Standort 4, Witterswil)

Die Steinhaufen am Weiherrand sind in die Erde eingegraben und mit Löss und Wurzelstöcken aus der Geländemodellierung ergänzt.

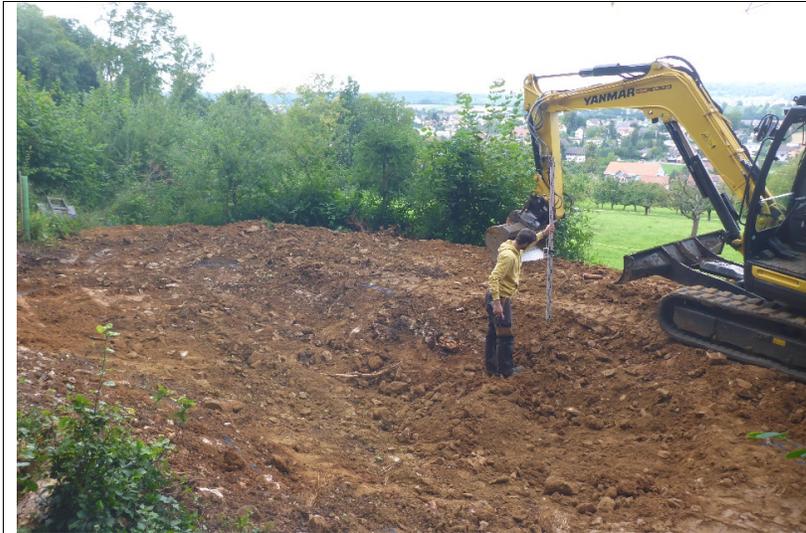
Reckholzweiher:
(Standort 5, Witterswil)

Mit Hilfe eines Nivelliergeräts werden die Höhenverhältnisse laufend gemessen und angepasst.

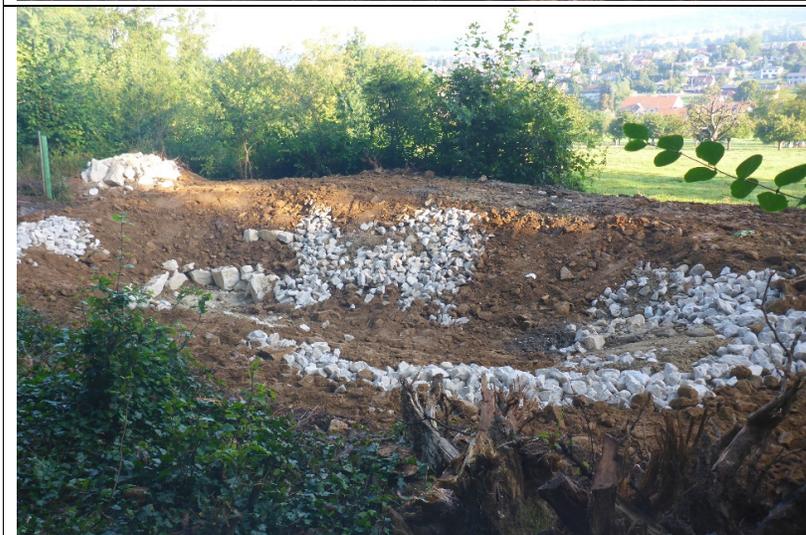
Reckholzweiher:
(Standort 5, Witterswil)

Der Weiher ist fertiggestellt. Das Weihersubstrat besteht aus Lehm, Gelbkies, Kalkschroppen und gröberem Kalksteinen.

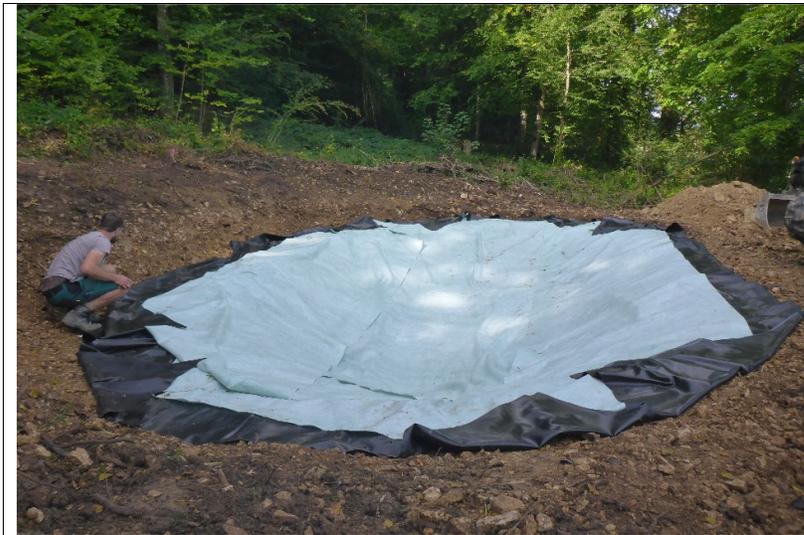
(Standort 6, Witterswil)

Die Kautschukfolie und die Schutzvliese sind ausgelegt.

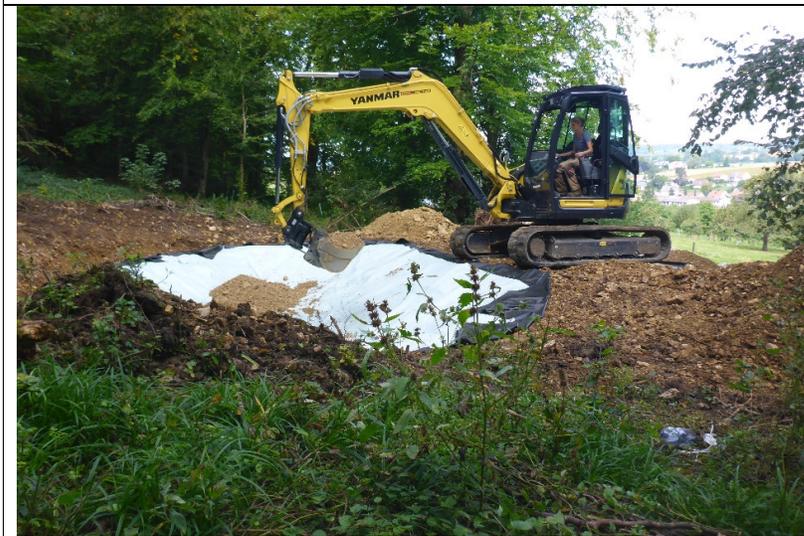
(Standort 6, Witterswil)

Die Abdichtung wird vorsichtig mit ca. 30-40cm Gelbkies bedeckt.

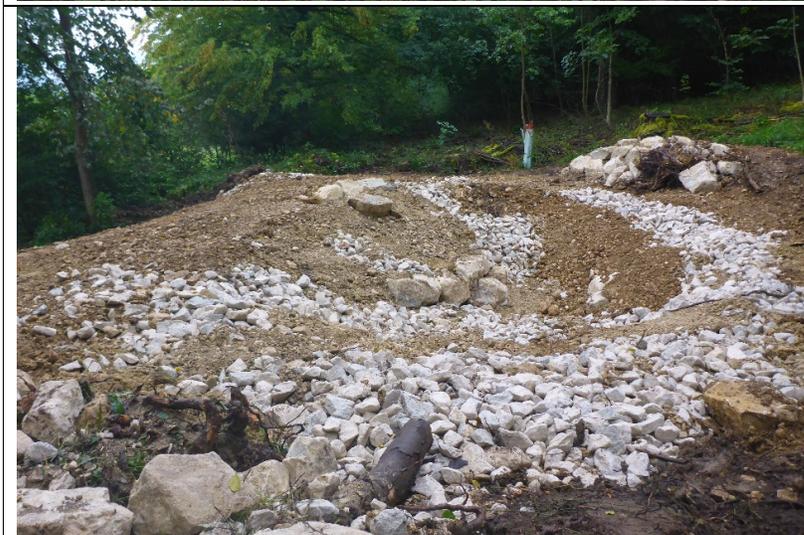
(Standort 6, Witterswil)

Nach rund 3.5 Wochen ist der Bau der Weiherkette im Leimental abgeschlossen.
